ПАСПОРТ ДОСТУПНОСТИ № 9  
объекта социальной инфраструктуры (ОСИ)  
*Дружина «Парус» корпус №2*

**ПАСПОРТ ДОСТУПНОСТИ  
объекта социальной инфраструктуры (ОСИ)  
№ 9**

- 1.1. Наименование (вид) объекта: Дружина «Парус» корпус №2
- 1.2. Адрес объекта: г. Владивосток, ул. Артековская, д. 10
- 1.3. Сведения о размещении объекта:
  - отдельно стоящее здание \_4\_ этажа, 2525,3 кв. м
  - наличие прилегающего земельного участка (да, нет)
- 1.4. Год постройки здания 2013 г., последнего капитального ремонта - не проводился
- 1.5. Дата предстоящих плановых ремонтных работ: текущего 2023-2025 гг., капитального - \_\_\_\_\_

**АКТ ОБСЛЕДОВАНИЯ  
объекта социальной инфраструктуры  
К ПАСПОРТУ ДОСТУПНОСТИ ОСИ  
№ 9**

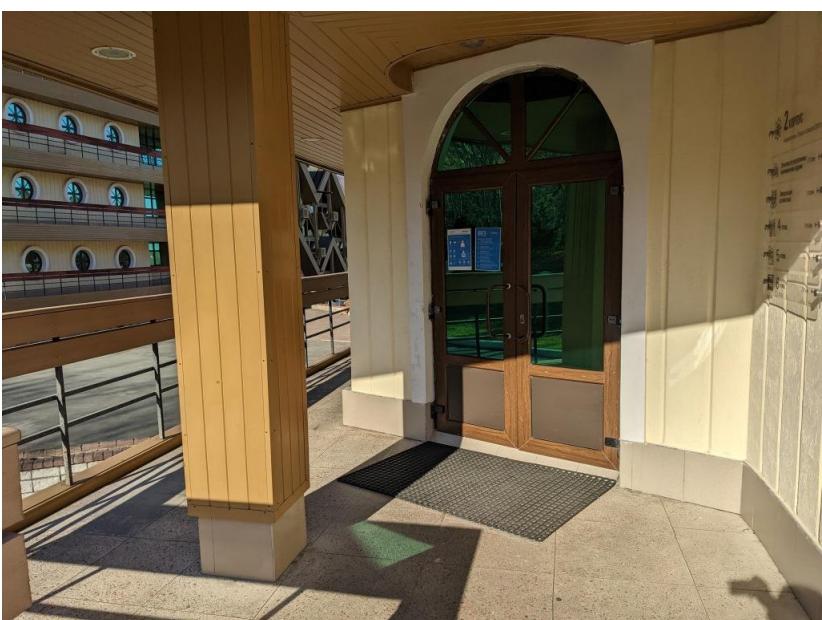
**Фото 2.2**

Перед подъемом и спуском на лестницу, расположенную перед входной площадкой, отсутствуют предупреждающие тактильно-контрастные указатели. Поручни лестницы, расположенной перед входной площадкой, расположены на высоте более 0,9 м (1,34 м), не имеют завершающих горизонтальных окончаний, выступающих за края марша на 0,3 м. Краевые ступени лестницы, расположенной перед входной площадкой, не обозначены контрастно. Высота ступеней лестницы, расположенной перед входной площадкой, более 0,15 м (до 0,25-0,26 м). Перед входной площадкой отсутствует пандус или подъемное устройство. Перед входом в здание отсутствует наружное вызывное устройство или средство связи с персоналом учреждения. Перед входной дверью отсутствуют предупреждающие тактильно-контрастные напольные указатели. Ширина проема створки входной двери менее 0,9 м в свету (0,63 м). Высота порога входной двери более 0,014 м (0,06 м). Входная дверь не обеспечивает задержку автоматического закрывания продолжительностью не менее 5 с. Ручка входной двери не контрастна относительно дверного полотна. Перед дверью в тамбуре отсутствуют предупреждающие тактильно-

**Вход (выходы) в здание:** в связи с архитектурными особенностями здания решения по адаптации нецелесообразны. Рекомендуется перенести все зоны оказания услуг для инвалидов в другие жилые корпуса.

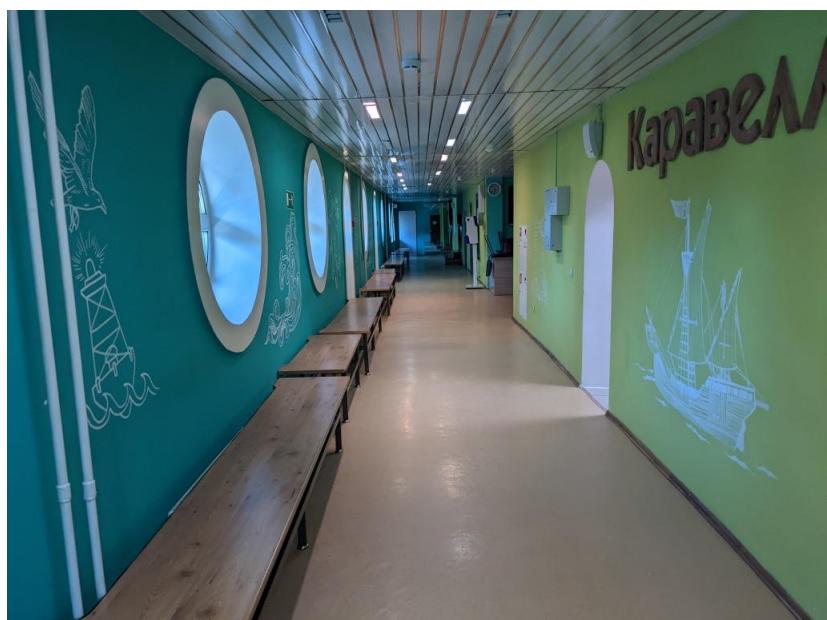
**Фото 3.1**

На путях движения в коридорах перед каютами расположены выступающие части лестниц, не обозначенные тактильно. Ширина проемов коридоров, ведущих к санузлам, в свету менее 0,9 м (0,875 м). Перед подъемами и спусками на внутренние лестницы отсутствуют предупреждающие тактильно-контрастные указатели. Отсутствует маркировка краевых ступеней внутренних лестниц. На боковой поверхности поручней внутренних лестниц отсутствуют рельефные обозначения этажей. Внутренние лестницы не дублируются лифтами или подъемниками. Высота ступеней некоторых внутренних лестниц более 0,17 м (до 0,245 м). Поручни межэтажной лестницы расположены на высоте более 0,9 м (1,11 м). На участках пола перед дверьми, расположенными фронтально на путях движения внутри здания, отсутствуют предупреждающие тактильно-контрастные указатели. Ширина проемов дверей, расположенных перед лестницами, ведущими к коридорам нижних этажей, в свету менее 0,9 м (0,76 м). Лестницы на путях эвакуации не обозначены контрастно. Лестницы на эвакуационных выходах не дублируются пандусами. Ширина проемов некоторых эвакуационных дверей в свету менее 0,9 м (0,825 м). Перед эвакуационными выходами расположены пороги и ступени высотой более 0,014 м (0,067 и 0,076 м).

В связи с архитектурными особенностями здания решения по адаптации нецелесообразны. Рекомендуется перенести все зоны оказания услуг для инвалидов в другие жилые корпуса.

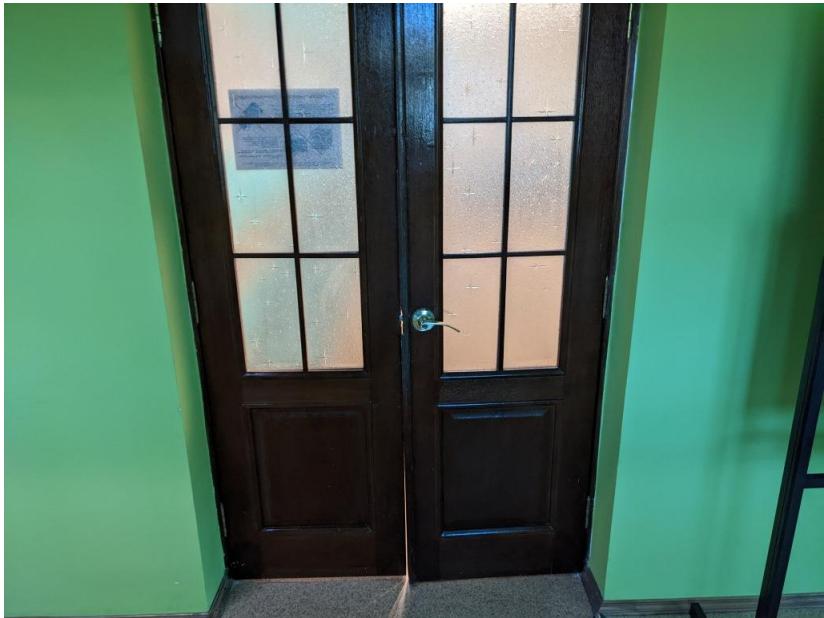
**Фото 4.1**

Ширина дверных проемов на входах в каюты в свету менее 0,8 м (в верхние - 0,68 м, в нижние - 0,66 м). Высота порогов дверей в нижние каюты более 0,014 м (0,025 м). Перед нижними каютами расположены необозначенные контрастно и тактильно лестницы, не дублирующиеся пандусами.

**Зона целевого назначения здания (в т.ч. жилые помещения):** в связи с архитектурными особенностями здания решения по адаптации нецелесообразны. Рекомендуется перенести все зоны оказания услуг для инвалидов в другие жилые корпуса.

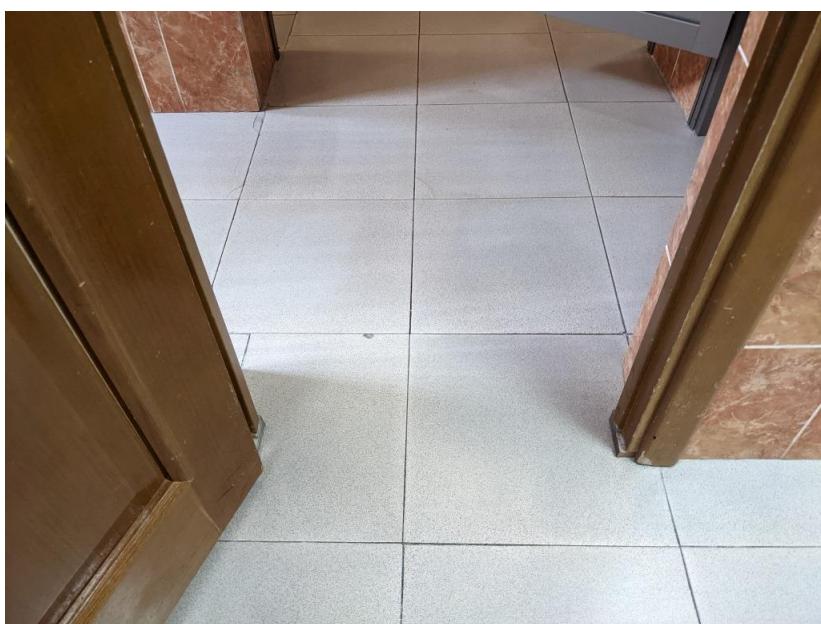
**Фото 5.2**

Ручки дверей в туалетные кабины не контрастны относительно дверных полотен. Ширина дверных проемов в туалетные комнаты и кабины в свету менее 0,9 м (0,557-0,598 м в туалетные комнаты и 0,566 в туалетные кабины). Сбоку от унитазов в туалетных кабинах отсутствует пространство для размещения кресла-коляски шириной не менее 0,8 м. Туалетные комнаты не оборудованы держателями для костылей. Туалетные комнаты не оборудованы системами тревожной сигнализации или системами двухсторонней громкоговорящей связи. Сидения унитазов в туалетных кабинах расположены на высоте менее 0,45 м (0,425 м). Сушилки для рук в туалетных кабинах расположены на высоте более 1,1 м (1,43-1,45 м). На дверях в некоторые туалетные кабины обустроены шпингалеты. На дверях в душевые обустроены шпингалеты. Ширина проемов в душевые в свету менее 0,9 м (0,56 м). Высота порогов дверей в душевые более 0,014 м (0,035-0,04 м). Душевые не оборудованы переносным или закрепленным на стене складным сиденьем, настенными поручнями. Душевые не оборудованы системами тревожной сигнализации или системой двухсторонней громкоговорящей связи. Крючки для одежды в душевых обустроены на высоте более 1,3 м (1,608 м). В душевых обустроены смесители вентильного типа с раздельным управлением горячей и холодной водой.

В связи с архитектурными особенностями здания решения по адаптации нецелесообразны. Рекомендуется перенести все зоны оказания услуг для инвалидов в другие жилые корпуса.
