ПАСПОРТ ДОСТУПНОСТИ № 2
объекта социальной инфраструктуры (ОСИ)
Физкультурно-оздоровительный бассейн

Адрес объекта: *г. Владивосток, ул. Артемовская, д.
10*

**ПАСПОРТ ДОСТУПНОСТИ
объекта социальной инфраструктуры (ОСИ)
№ 2**

**АКТ ОБСЛЕДОВАНИЯ
объекта социальной инфраструктуры
к паспорту доступности ОСИ**
№ 2

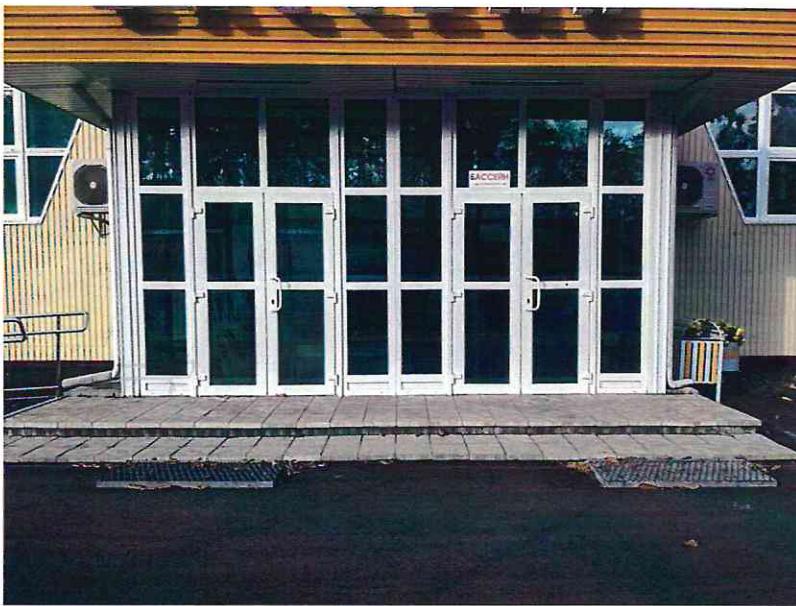
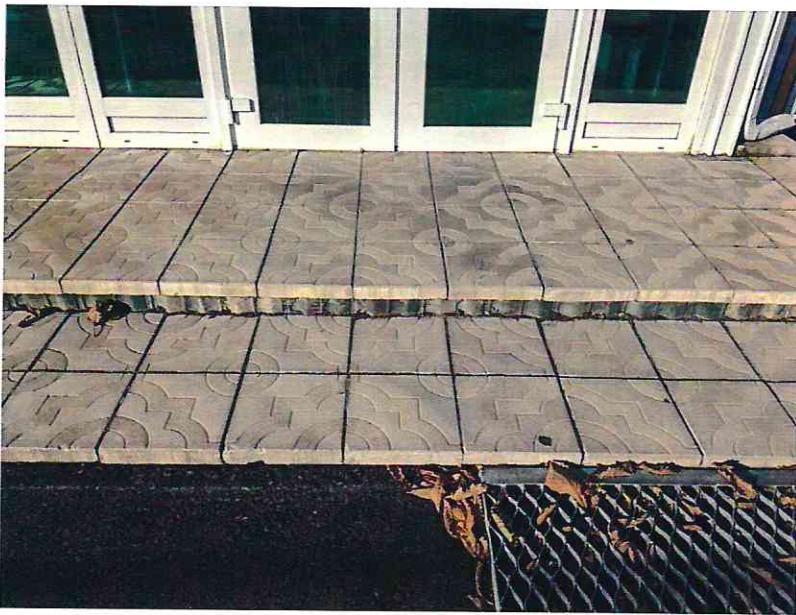
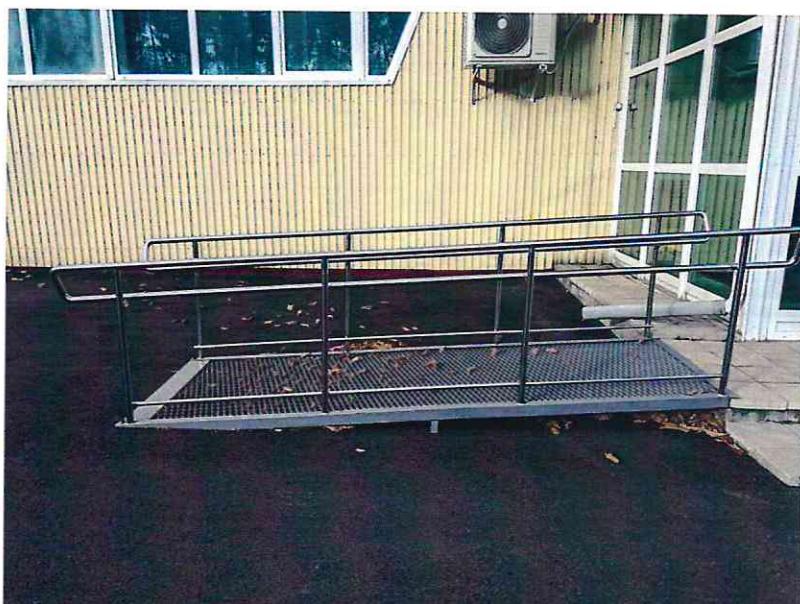
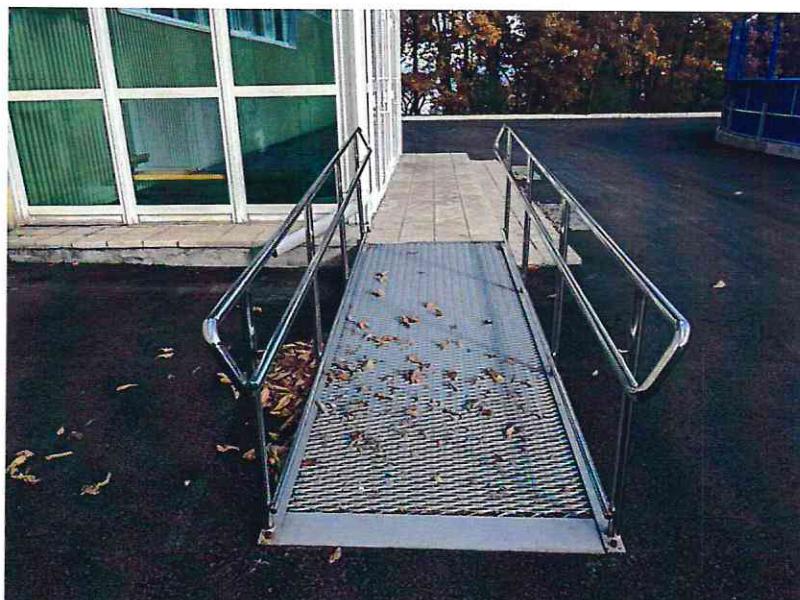
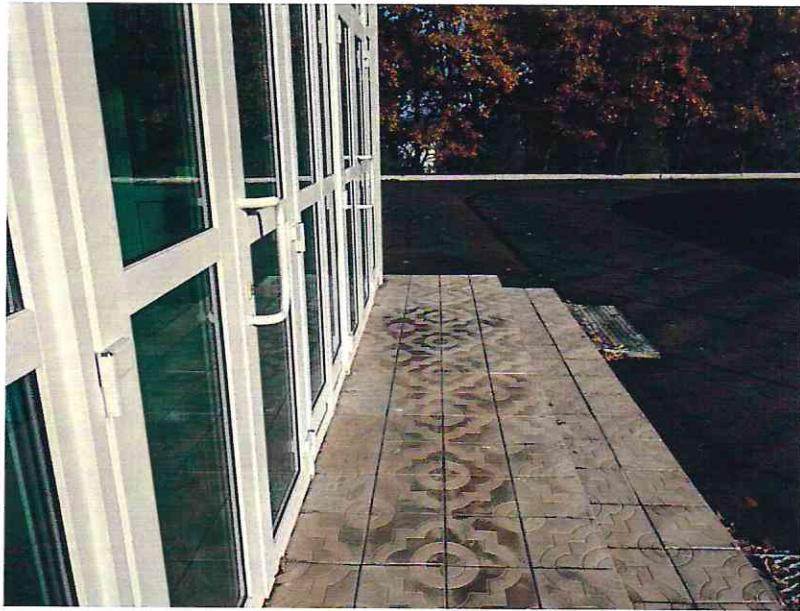
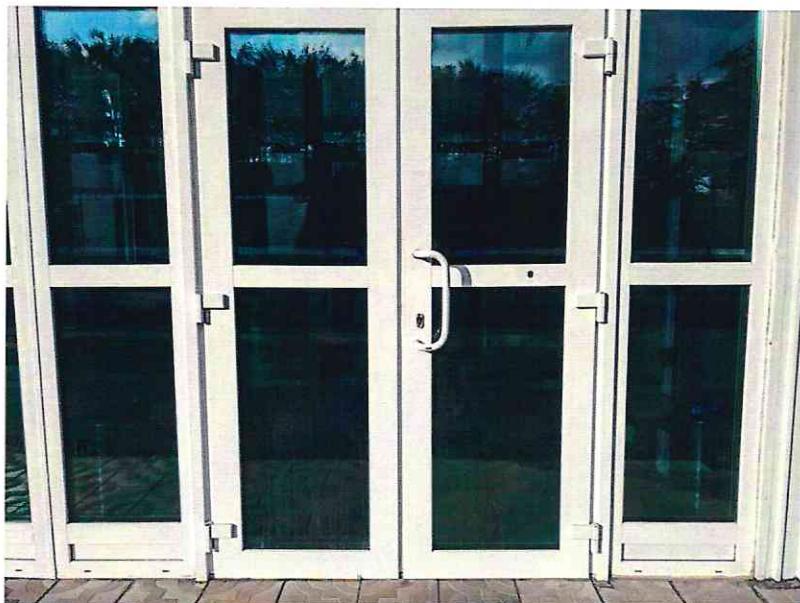
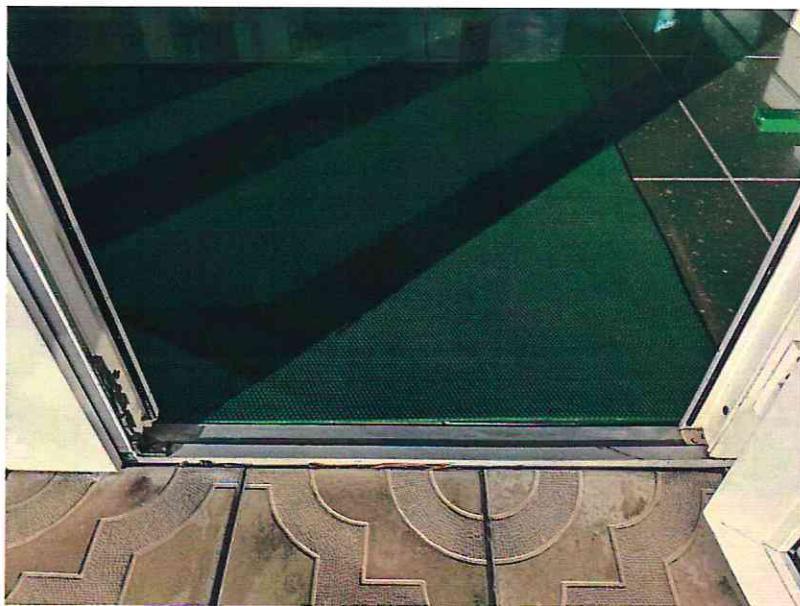
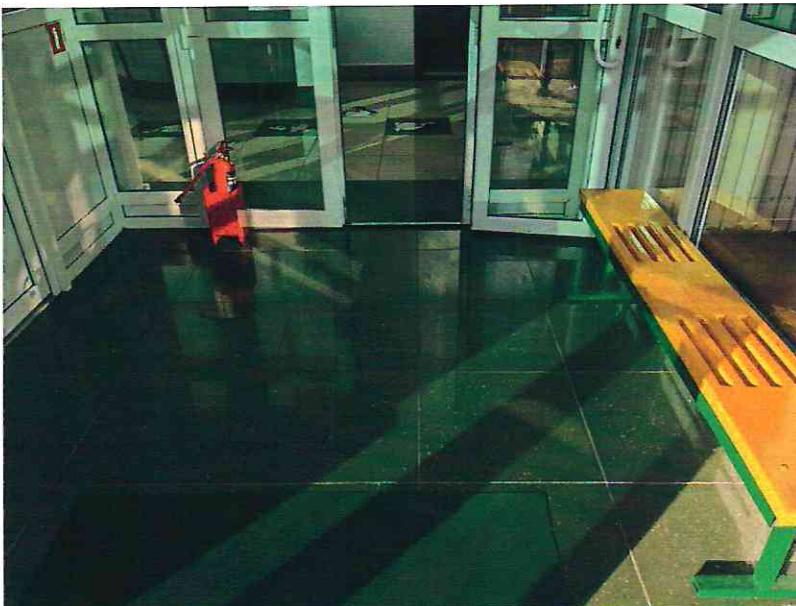
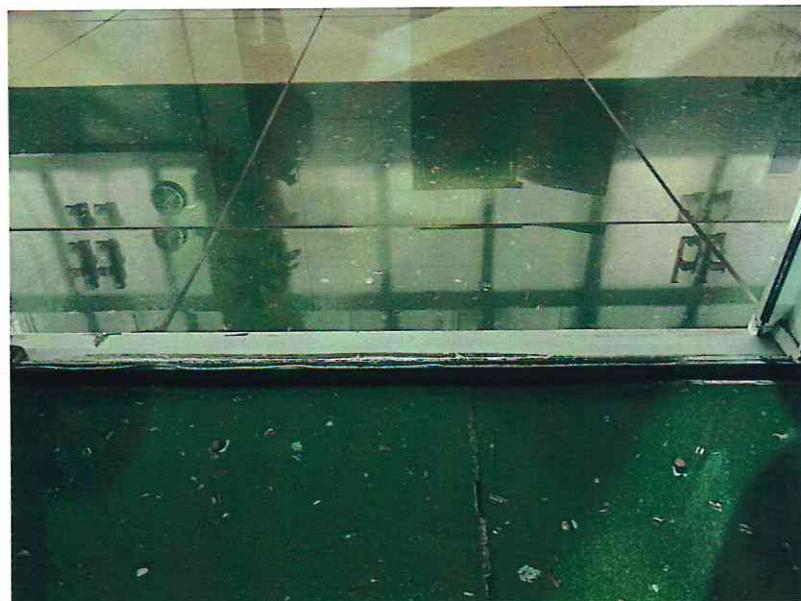
Перед подъемом и спуском на лестницу, расположенную перед входной площадкой, отсутствуют предупреждающие тактильно-контрастные указатели. У лестницы, расположенной перед входной площадкой, отсутствуют поручни. Краевые ступени лестницы, расположенной перед входной площадкой, не обозначены контрастно. Верхние и нижние поручни пандуса расположены не в одной вертикальной плоскости. Перед входом в здание отсутствует наружное вызывное устройство или средство связи с персоналом учреждения. Глубина входной площадки с пандусом менее 2,2 м (1,21 м). Перед входной дверью отсутствуют предупреждающие тактильно-контрастные напольные указатели. Ширина проема створки входной двери менее 0,9 м в свету (0,685 м). Входная дверь не обеспечивает задержку автоматического закрывания продолжительностью не менее 5 с. Ручка входной двери не контрастна относительно дверного полотна. Перед дверьми в тамбуре отсутствуют предупреждающие тактильно-контрастные напольные указатели. Ручки дверей в тамбуре не контрастны относительно дверного полотна. Высота порога двери в тамбуре более 0,014 м (0,018 м).

Обустроить за 0,3 м до края нижней ступени марша лестницы, расположенной перед входной площадкой, предупреждающие тактильно-контрастные указатели глубиной 0,5-0,6 м с рифлением в виде конусов, расположенных в линейном порядке, или изменение фактуры поверхности пешеходного пути с подобными характеристиками. Обустроить у лестницы, расположенной перед входной площадкой, поручни на высоте 0,9 м с обеих сторон марша, а также центральный разделительный поручень, имеющие завершающие горизонтальные травмобезопасные окончания, выступающие за края марша на 0,3 м. Обозначить проступи краевых ступеней лестницы, расположенной перед входной площадкой, одной или несколькими противоскользящими полосами, контрастными с поверхностью ступеней, общей шириной 0,08-0,1 м. Обустроить рядом с нижним заездом на пандус или с началом подъема на лестницу, расположенную перед входной площадкой, наружное вызывное устройство или средство связи с персоналом учреждения. Увеличить глубину входной площадки с пандусом до не менее 2,2 м. Обустроить перед входной дверью на расстоянии ширины полотна открытой двери предупреждающие тактильно-контрастные указатели глубиной 0,5-0,6 м с рифлением в виде конусов, расположенных в линейном порядке, или изменение фактуры поверхности пешеходного пути с подобными характеристиками. Заменить входную дверь на нормативную (с шириной проема створки в свету не менее 0,9 м). Настроить доводчик входной двери на задержку автоматического закрывания продолжительностью не менее 5 с или установить на двери стопор. Обозначить ручку входной двери яркой контрастной относительно дверного полотна маркировкой. Обустроить перед дверьми в тамбуре со стороны холла здания предупреждающие тактильно-контрастные напольные указатели глубиной 0,5-0,6 м с рифлением в виде конусов, расположенных в линейном порядке, или изменение поверхности пешеходного пути с подобными характеристиками. Обозначить ручки дверей в тамбуре яркой контрастной относительно дверного полотна маркировкой.

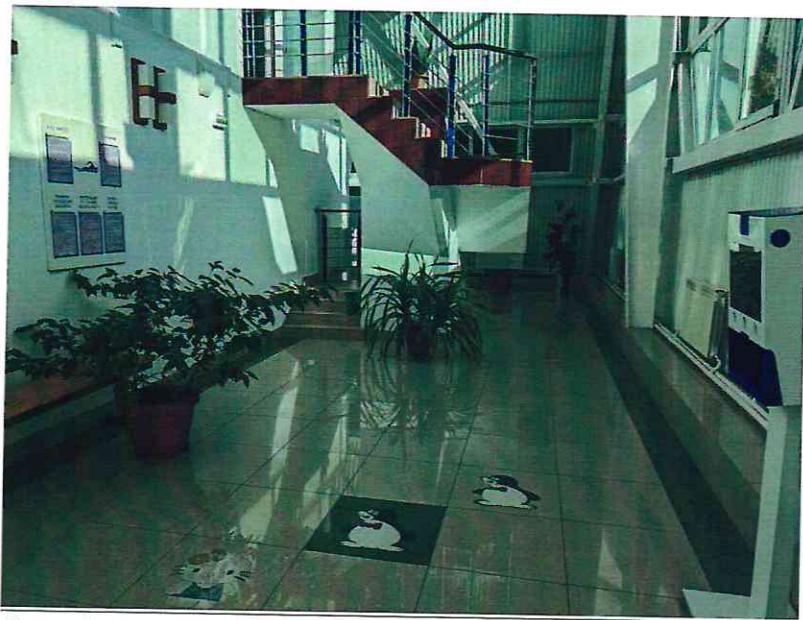
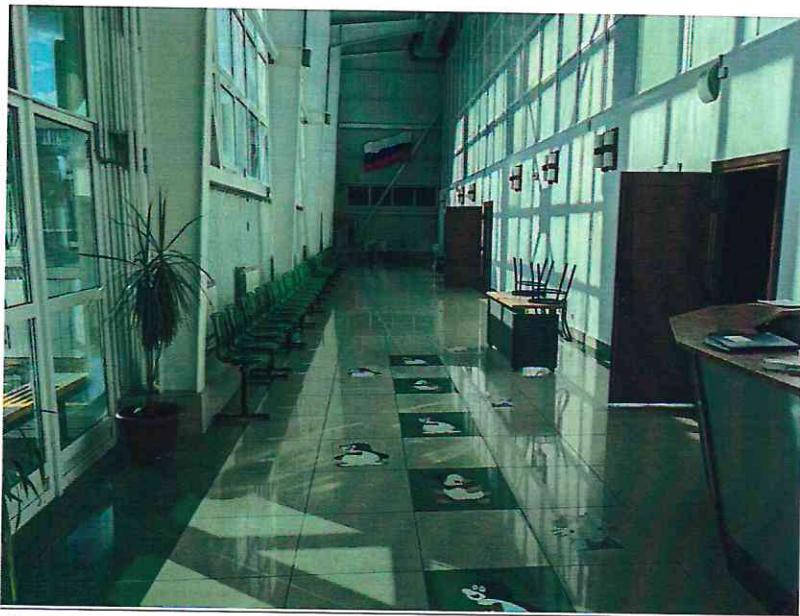
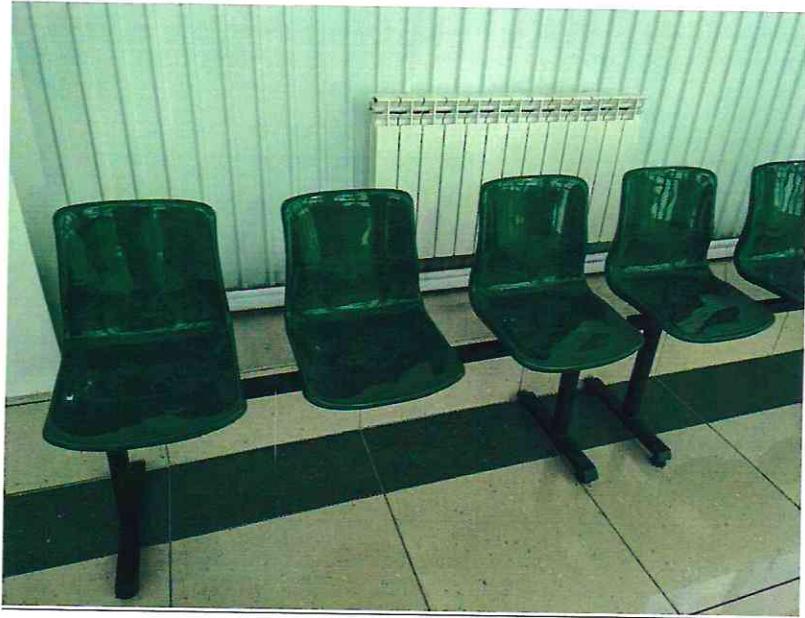
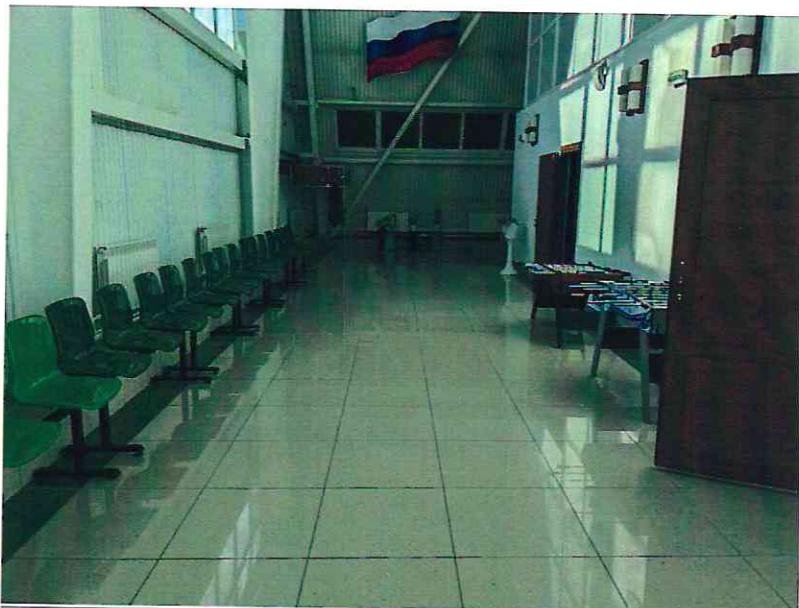
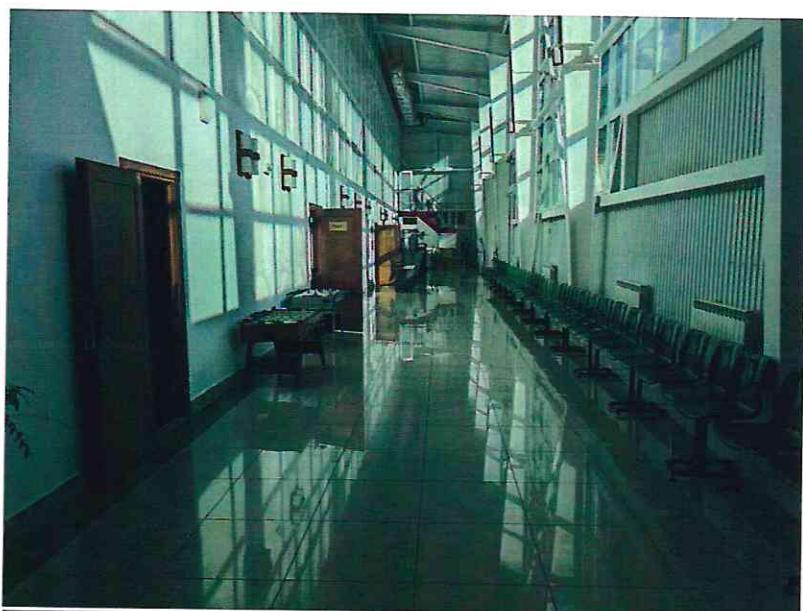
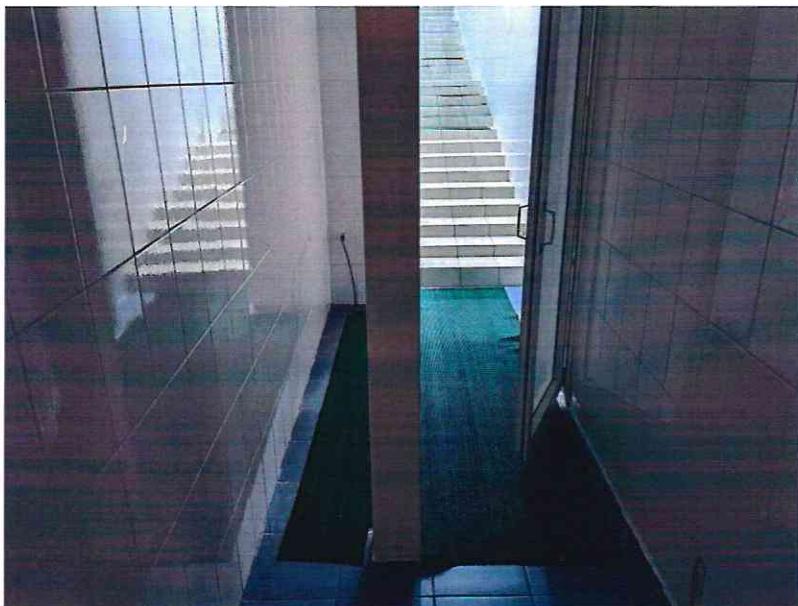
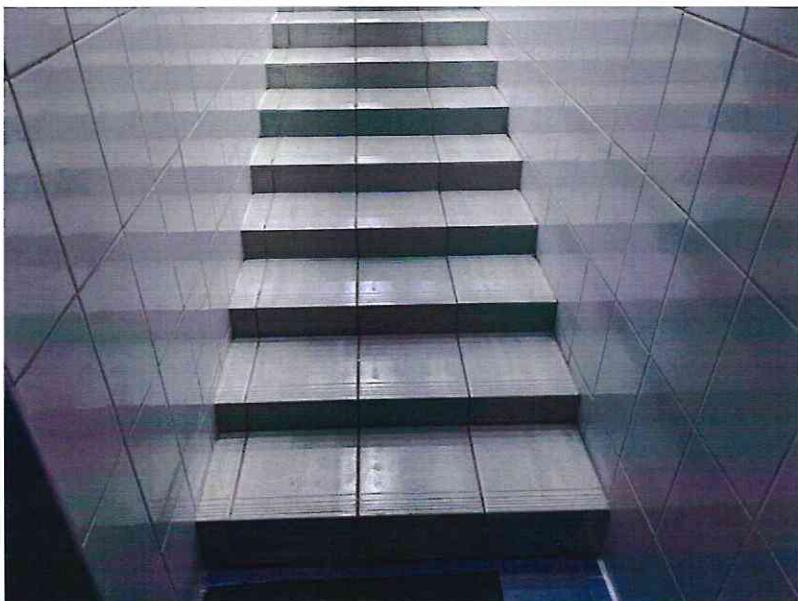
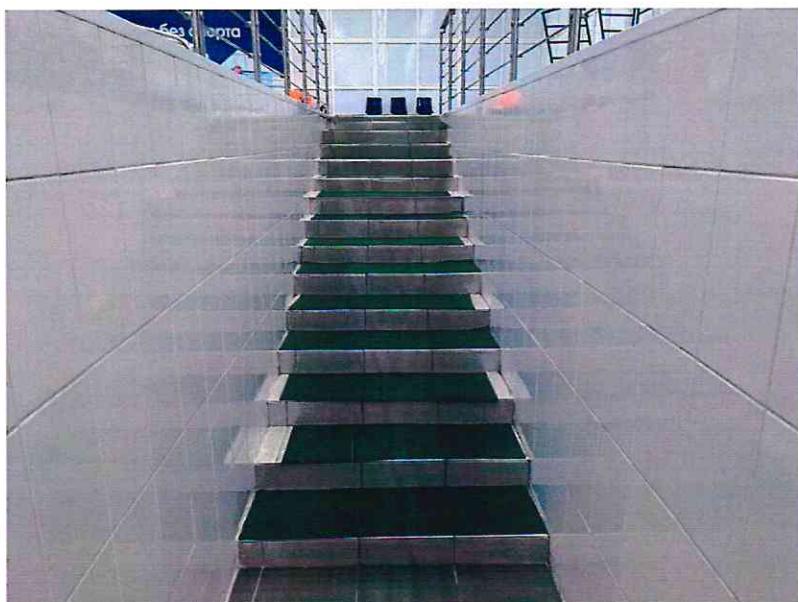
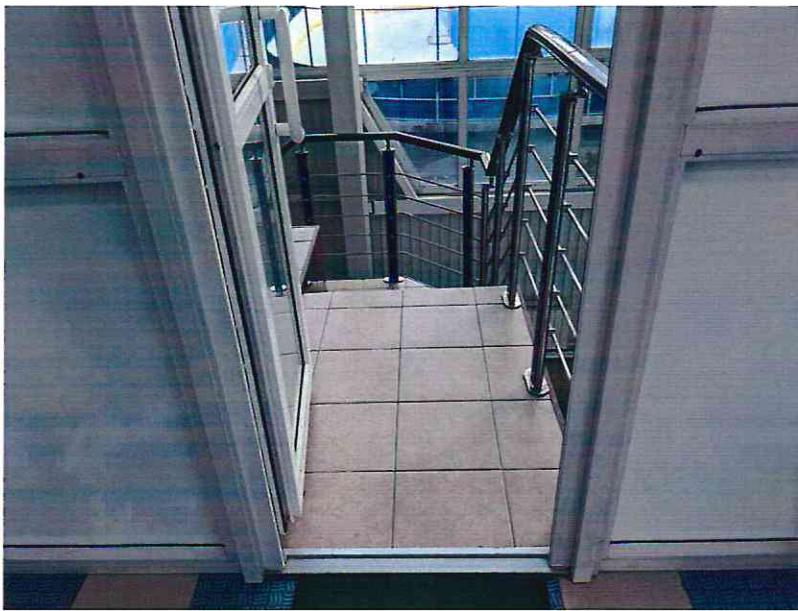
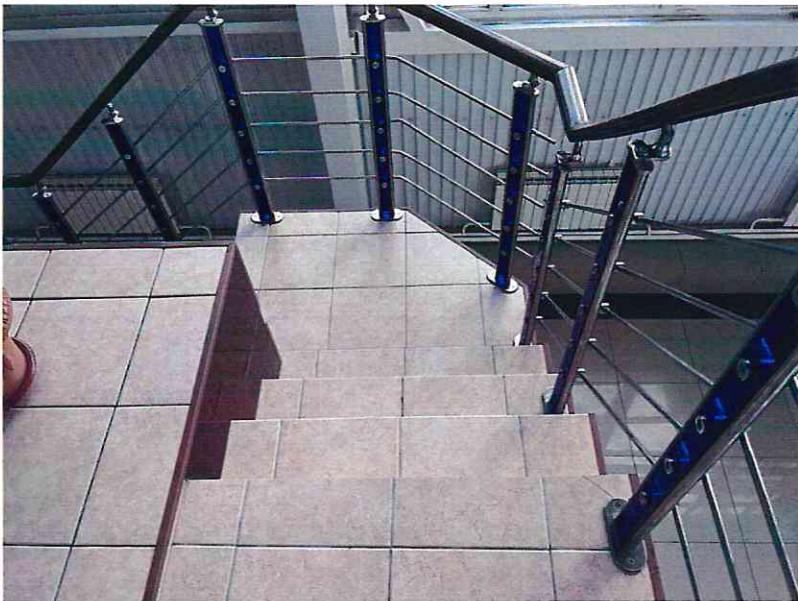
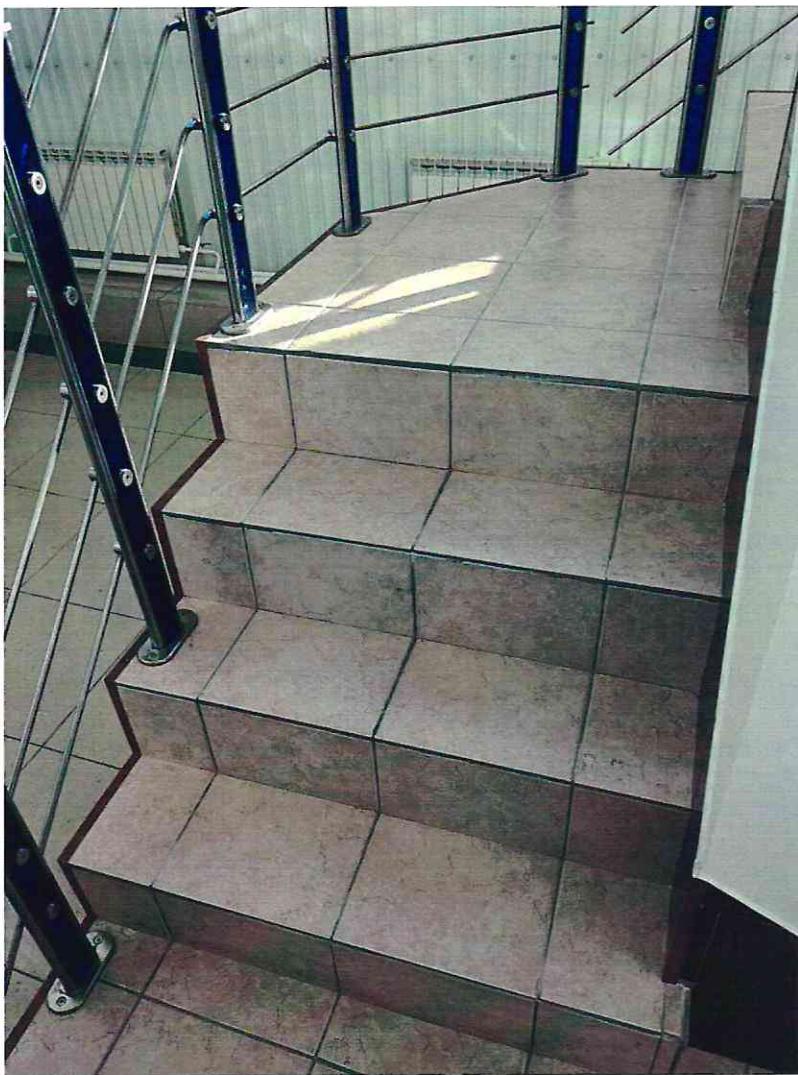
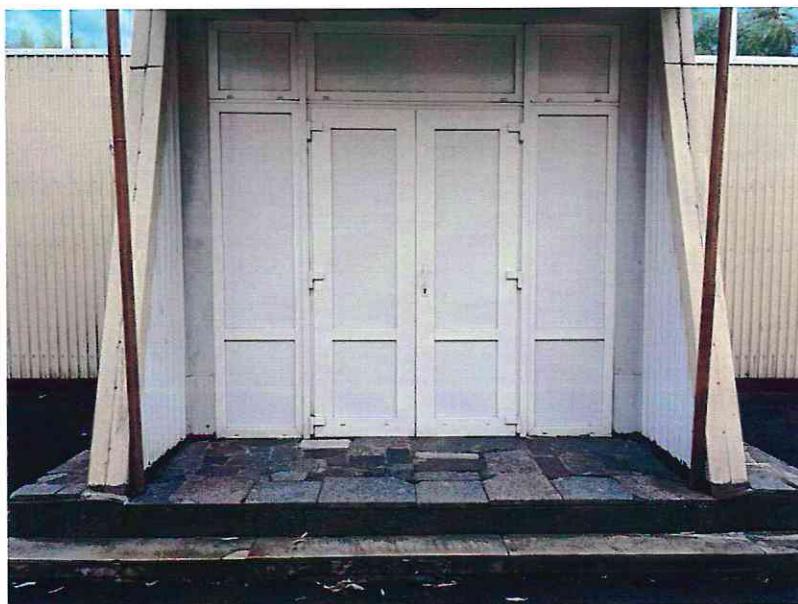
На выходе из раздевалок перед лестницей, ведущей к бассейну, расположена необозначенная колонна. Перед подъемами и спусками на внутренние лестницы отсутствуют предупреждающие тактильно-контрастные указатели. Отсутствует маркировка краевых ступеней внутренних

лестниц. На боковой поверхности поручней внутренней лестницы, ведущей из холла к бассейну, отсутствуют рельефные обозначения этажей. Внутренние лестницы не дублируются лифтом или подъемником. Поручень перил лестницы, ведущей из холла к бассейну, расположен на высоте более 0,9 м, у лестницы, ведущей от раздевалок бассейну, отсутствуют поручни по краям марша. Высота ступеней лестницы, ведущей от раздевалок к бассейну, менее 0,13 м (0,065-0,105 м), высота ступеней лестницы, ведущей из холла к бассейну, более 0,17 м (0,20-0,22 м). Высота порога двери на 2-м этаже более 0,014 м (0,03 м), ширина проема двери на 2-м этаже в свету менее 0,9 м (0,675 м). Ручка двери на 2-м этаже не контрастна относительно дверного полотна. Лестницы на путях эвакуации не обозначены контрастно. Лестницы на эвакуационных выходах не дублируются пандусами. Ручки эвакуационных дверей не контрастны относительно прилегающих пластиковых поверхностей.

Обозначить по периметру колонны, расположенной на выходе из раздевалок перед лестницей, ведущей к бассейну, тактильно-контрастные предупреждающие напольные указатели глубиной 0,5-0,6 м с рифлением в виде конусов, расположенных в шахматном порядке, или изменение фактуры пешеходного пути с подобными характеристиками. Обустроить за 0,3 м до краев верхней ступени верхнего марша и нижней ступени нижнего марша внутренних лестниц тактильно-контрастные предупреждающие напольные указатели глубиной 0,5-0,6 м с рифлением в виде конусов, расположенных в линейном порядке, или изменение фактуры пешеходного пути с подобными характеристиками. Обозначить проступи краевых ступеней внутренних лестниц одной или несколькими противоскользящими полосами, контрастными с поверхностью ступеней, общей шириной 0,08-0,1 м. Обустроить на боковой поверхности поручней внутренней лестницы, ведущей из холла к бассейну, рельефные обозначения этажей. Приобрести мобильный лестничный подъемник. Обустроить с двух сторон лестницы, ведущей от раздевалок бассейну, непрерывные по всей высоте лестницы поручни, расположенные на высоте 0,9 м и имеющие завершающие травмобезопасные окончания, выступающие за края марша на 0,3 м. Организовать доступ инвалидов с нарушением опорно-двигательного аппарата в помещение бассейна через лестницу, ведущую от раздевалок к бассейну. Организовать доступ инвалидов с нарушением

опорно-двигательного аппарата и инвалидов, передвигающихся на кресле-коляске, в помещение бассейна через лестницу, ведущую от раздевалок к бассейну. Обозначить ручку двери на 2-м этаже яркой контрастной относительно дверного полотна маркировкой. Обозначить простирации краевых ступеней лестниц, расположенных на путях эвакуации, яркой контрастной маркировкой с шириной контрастной полосы в пределах 0,08-0,1 м. Прибрести инвентарный телескопический пандус. Обозначить ручки эвакуационных дверей яркой контрастной относительно дверных полотен маркировкой, обозначить края дверных полотен контрастно относительно прилегающих пластиковых поверхностей.

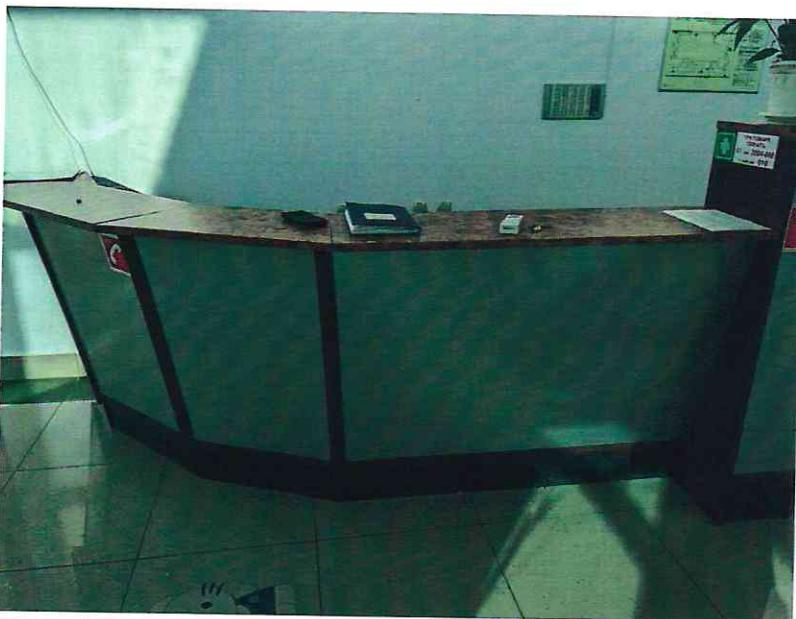
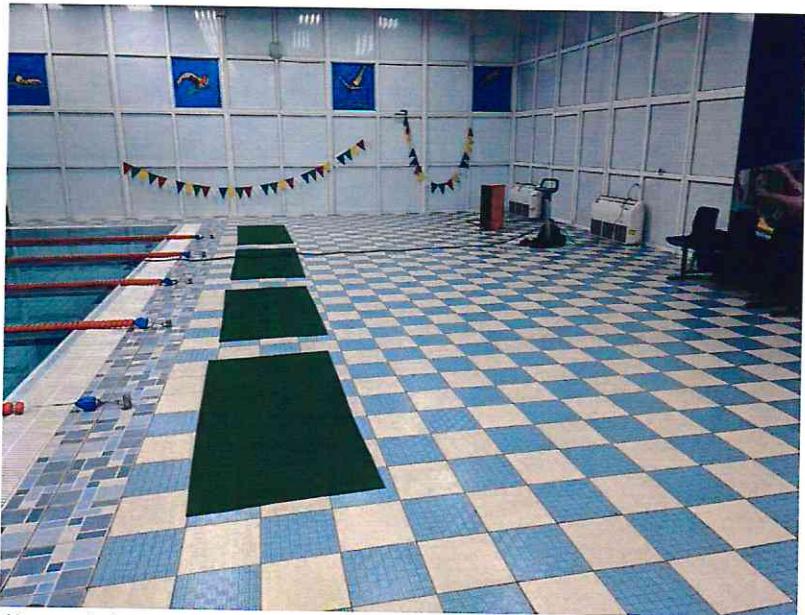
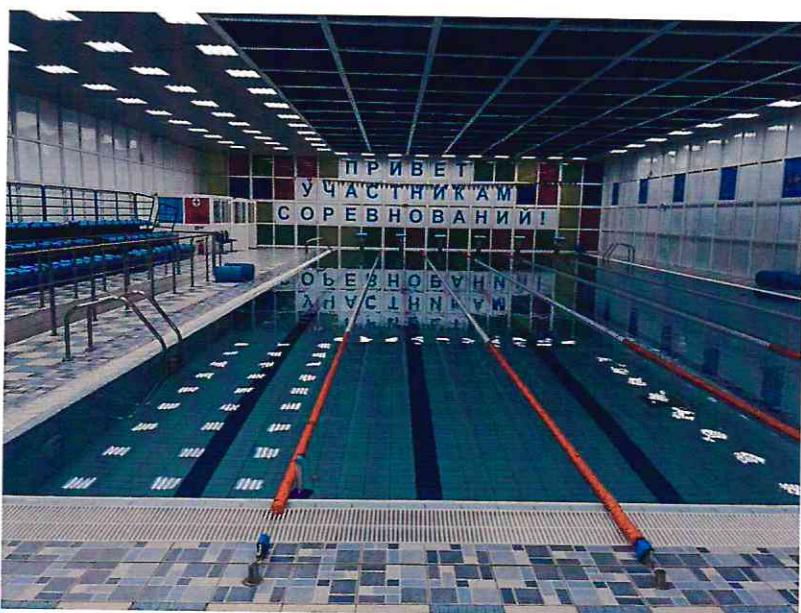
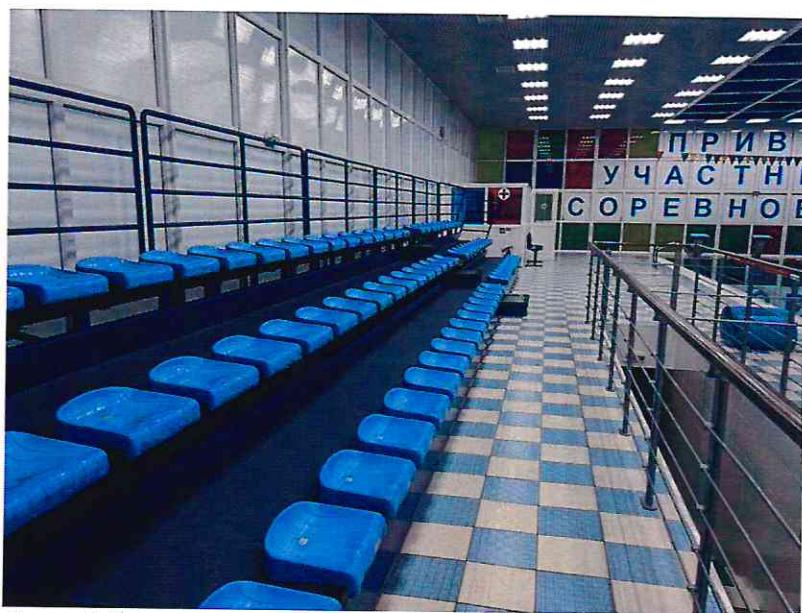
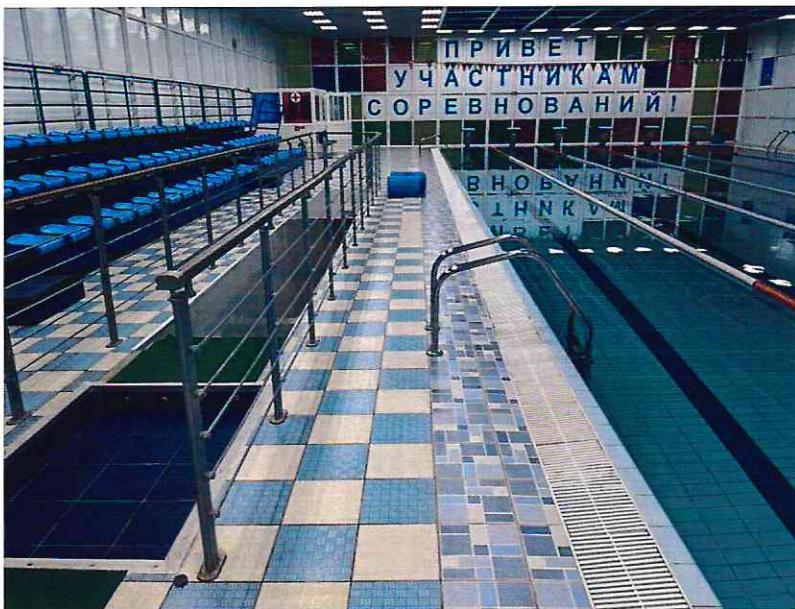
На трибуне бассейна отсутствуют места для инвалидов, передвигающихся на кресле-коляске. Ширина сужений проходов вдоль трибуны и на обходной дорожке в свету менее 0,9 м (0,75 м). Перед входом в помещение бассейна расположена ванна для ног. Отсутствует приспособление для спуска инвалидов в ванну бассейна. Прилавок стойки администратора расположен на высоте более 0,85 м (1,09 м).

Обустроить на трибуне бассейна или рядом с трибуной места для инвалидов, передвигающихся на кресле-коляске, из расчета 0,75% от общего числа мест (но не менее одного места). Увеличить ширину проходов вдоль трибуны и на обходной дорожке в свету до не менее 0,9 м. Приобрести инвентарный телескопический пандус. Приобрести подъемник для спуска инвалидов в ванну бассейна.

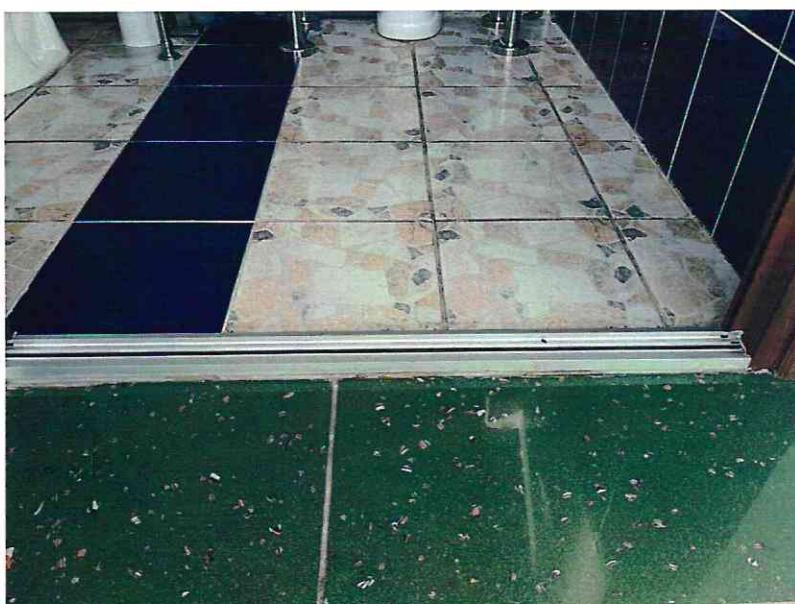
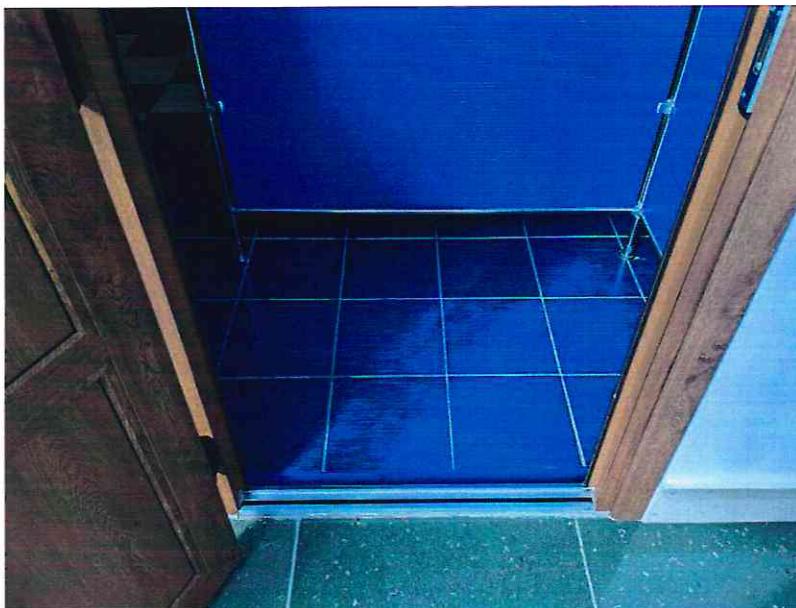
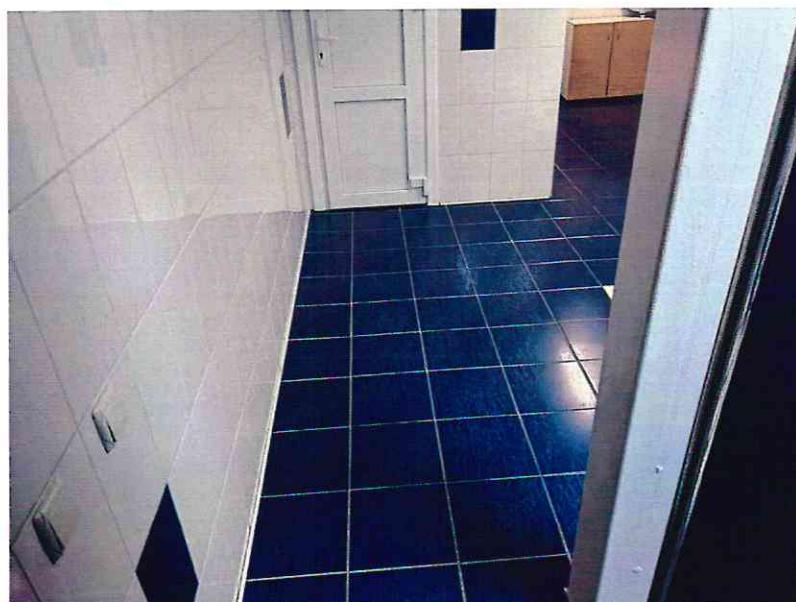
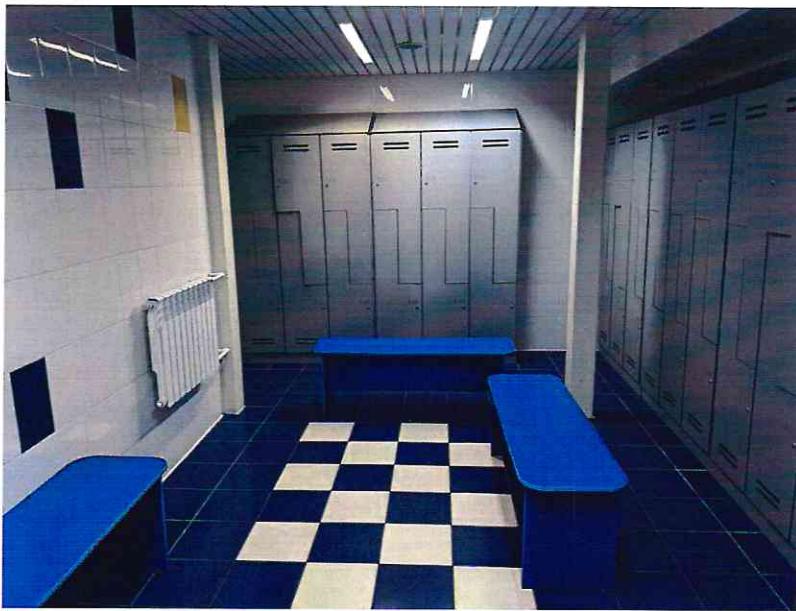
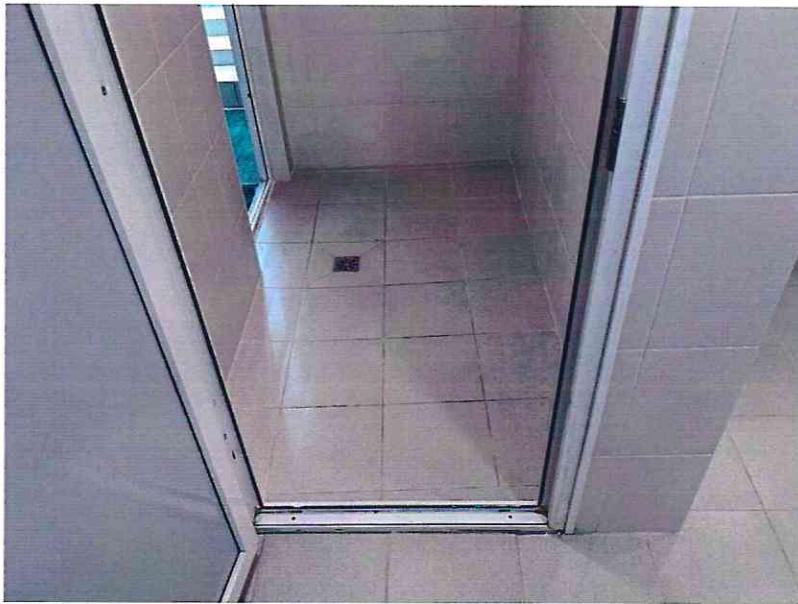
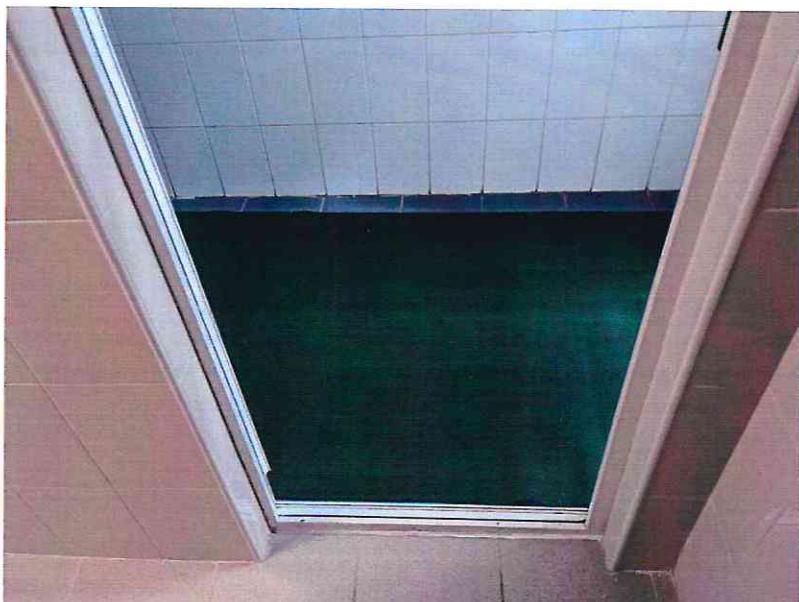
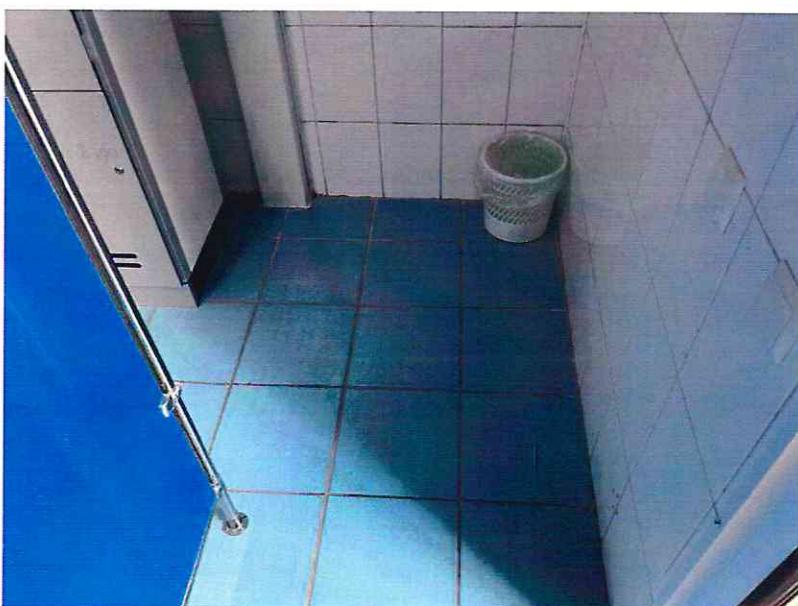
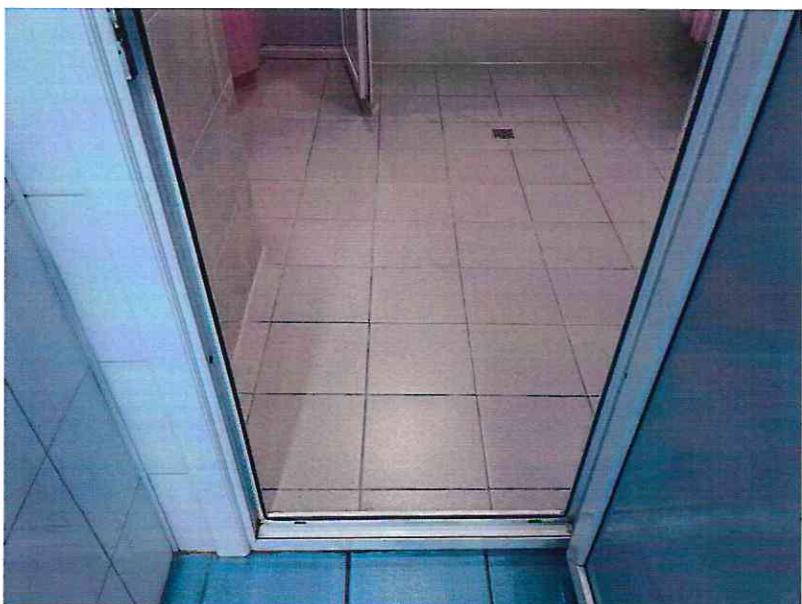
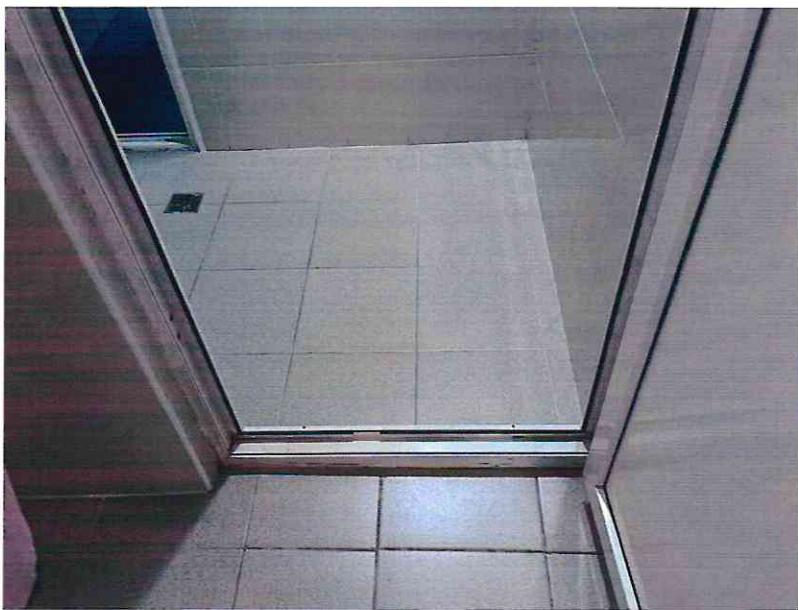
На двери в универсальную туалетную комнату отсутствует ручка. Высота порога двери в универсальную туалетную комнату более 0,014 м (0,03 м). Универсальная туалетная комната не оборудована держателем для костылей. Универсальная туалетная комната не оборудована системой тревожной сигнализации или системой двухсторонней громкоговорящей связи. Сидение унитаза в универсальной туалетной комнате расположено на высоте менее 0,45 м (0,405 м). Диспенсер бумажных полотенец в универсальной туалетной комнате расположен на высоте более 1,1 м по нижнему краю (1,28 м). Зеркало в универсальной туалетной комнате расположено на высоте более 1,1 м по нижнему краю. Ручки дверей в душевые раздевалок не контрастны относительно дверных полотен. Ширина проемов в душевые раздевалок в свету менее 0,9 м (0,67 м). Высота порогов дверей в душевые раздевалок более 0,014 м (0,08 м). Душевые раздевалок не оборудованы переносным или закрепленным на стене складным сиденьем, настенными поручнями. Душевые раздевалок не оборудованы системами тревожной сигнализации или системой двухсторонней громкоговорящей связи. Ширина дверных проемов в раздевалки в свету менее 0,9 м (0,735 м), на выходах из раздевалок в свету менее 0,9 м (0,67 м). Высота порогов дверей на входах и выходах из раздевалок более 0,014 м (0,028 м на входах и до 0,10 м на выходах). В помещениях раздевалок отсутствуют места для хранения кресел-колясок. Вешалки для верхней одежды в холле и крючки для одежды в раздевалках расположены на высоте более 1,3 м (1,51-1,63 м). Фены в раздевалках расположены на высоте более 1,1 м (1,51-1,56 м). Ручки дверей на выходах из раздевалок не контрастны относительно дверных полотен.

Обустроить ручку на двери в универсальную туалетную комнату. УстраниТЬ порог двери в универсальную туалетную комнату, занизить до высоты не более 0,014 м или обустроить пороговый пандус. Обустроить в универсальной туалетной комнате держатель для костылей. Обустроить в универсальной туалетной комнате систему тревожной сигнализации или систему двухсторонней громкоговорящей связи. Установить в универсальной туалетной комнате унитаз с высотой сидения 0,45-0,5 м или приобрести специальную съемную насадку-сидение. Обустроить диспенсер бумажных полотенец в универсальной туалетной комнате на высоте не более 1,1 м по нижнему краю. Обустроить зеркало в универсальной туалетной комнате на высоте не более 1,1 м по нижнему краю. Обозначить ручки дверей в душевые раздевалок яркой контрастной относительно дверных полотен маркировкой. Увеличить ширину проемов в душевые раздевалок до не менее 0,9 м в свету. До этого времени приобрести сменное кресло-коляску для узких дверных проемов. УстраниТЬ пороги дверей в душевые раздевалок, занизить до высоты не более 0,014 м или обустроить пороговые пандусы. Оборудовать душевые раздевалок переносным или закрепленным на стене складным сиденьем, настенными поручнями. Обустроить в душевых раздевалок системы тревожной сигнализации или систему двухсторонней громкоговорящей связи. Увеличить ширину дверных проемов в раздевалки в свету до не менее 0,9 м. До этого времени приобрести сменное кресло-коляску для узких дверных проемов. УстраниТЬ пороги дверей на входах и выходах из раздевалок, занизить до высоты не более 0,014 м или обустроить пороговые пандусы. Обустроить в помещениях раздевалок места для хранения кресел-колясок. Обустроить часть вешалок для верхней одежды в холле и часть крючков для одежды в раздевалках на высоте не более 1,3 м. Расположить фены в раздевалках на высоте не более 1,1 м. Обозначить ручки дверей на выходах из раздевалок яркой контрастной относительно дверных полотен маркировкой.
