ПАСПОРТ ДОСТУПНОСТИ № 2
объекта социальной инфраструктуры (ОСИ)
Физкультурно-оздоровительный бассейн

Адрес объекта: *г. Владивосток, ул. Артемовская, д.
10*

**ПАСПОРТ ДОСТУПНОСТИ
объекта социальной инфраструктуры (ОСИ)
№ 2**

**АКТ ОБСЛЕДОВАНИЯ
объекта социальной инфраструктуры
к паспорту доступности ОСИ**
№ 2

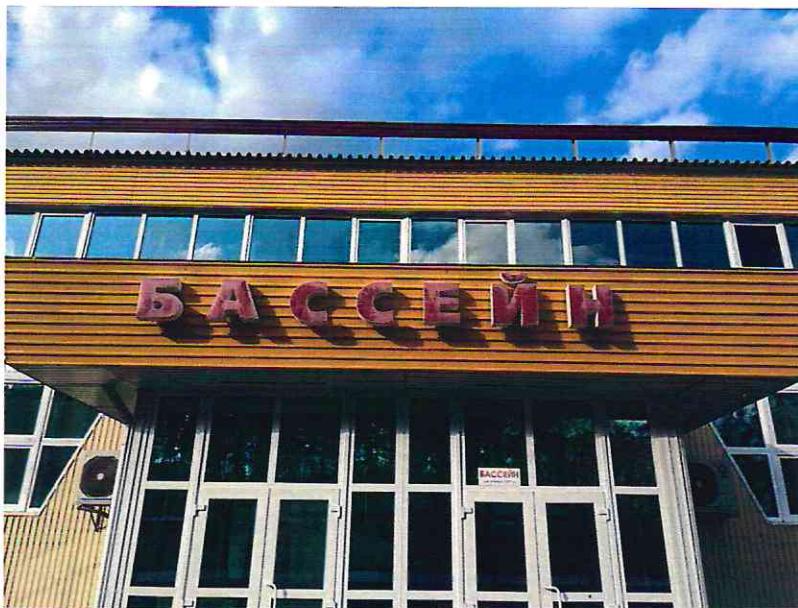
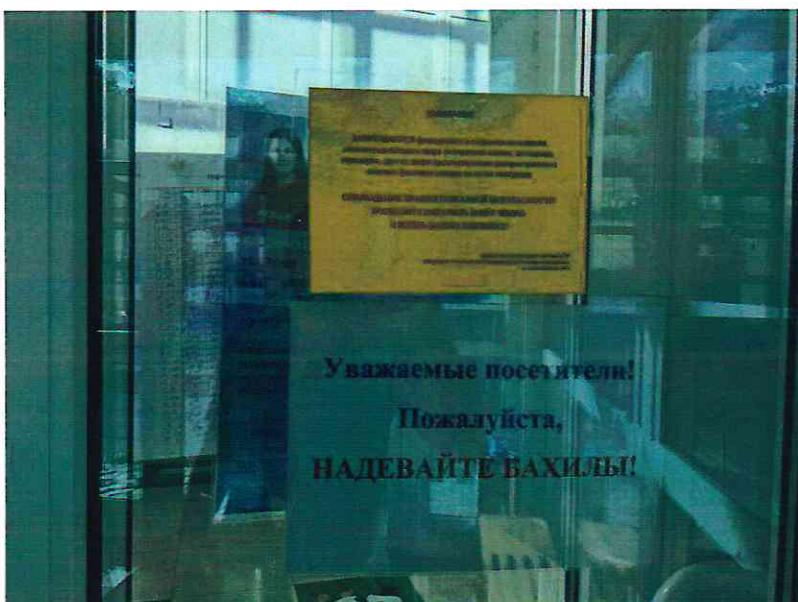
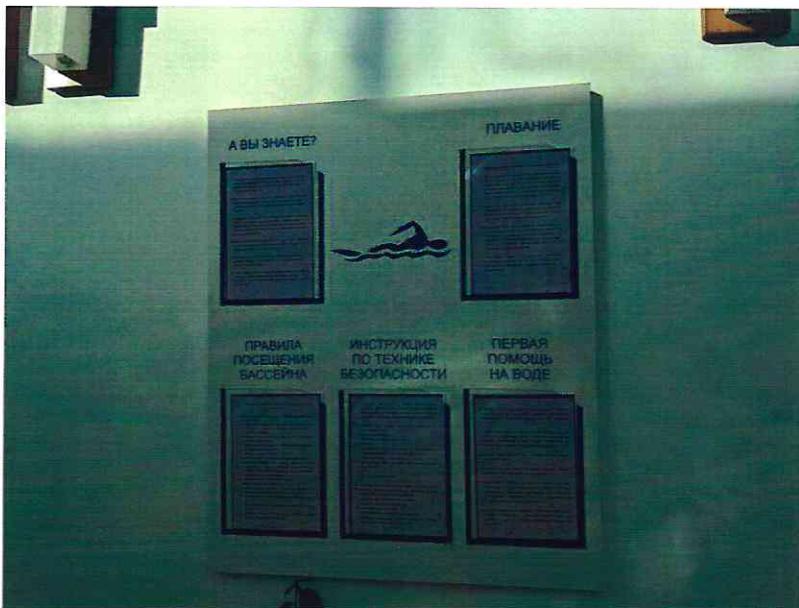
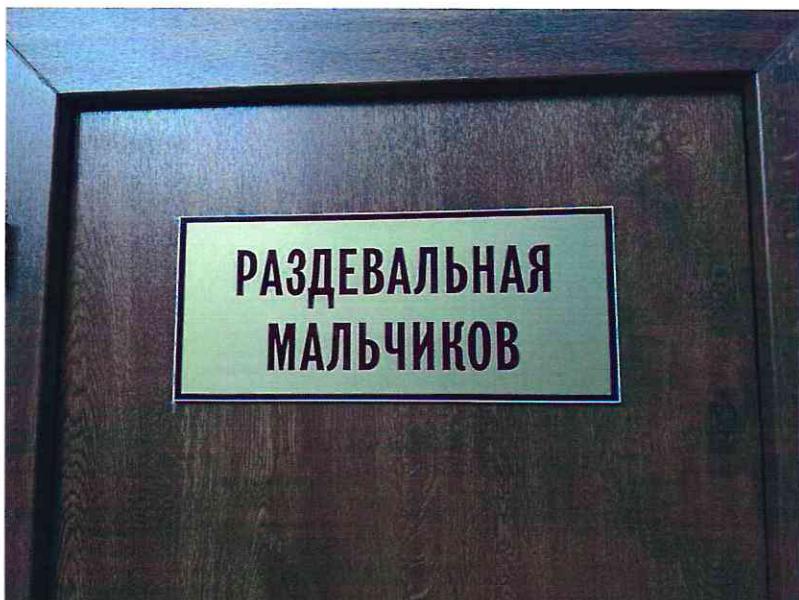
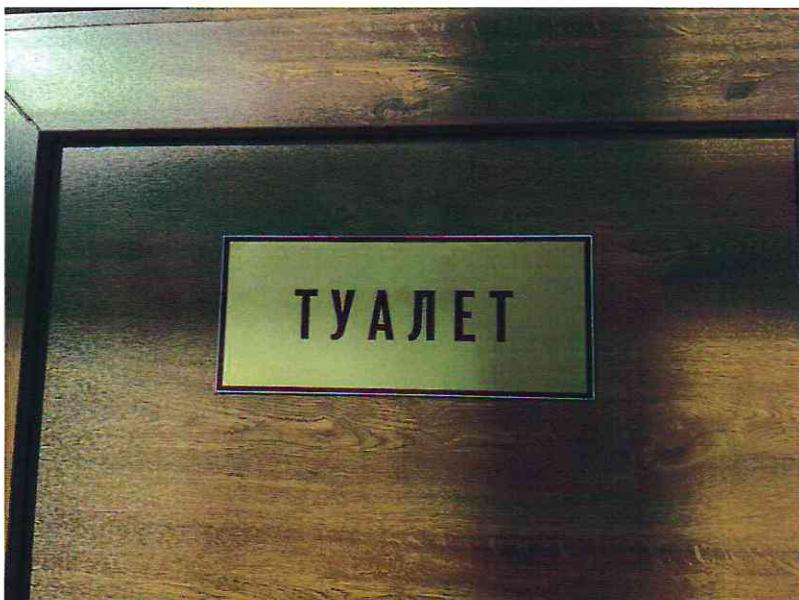
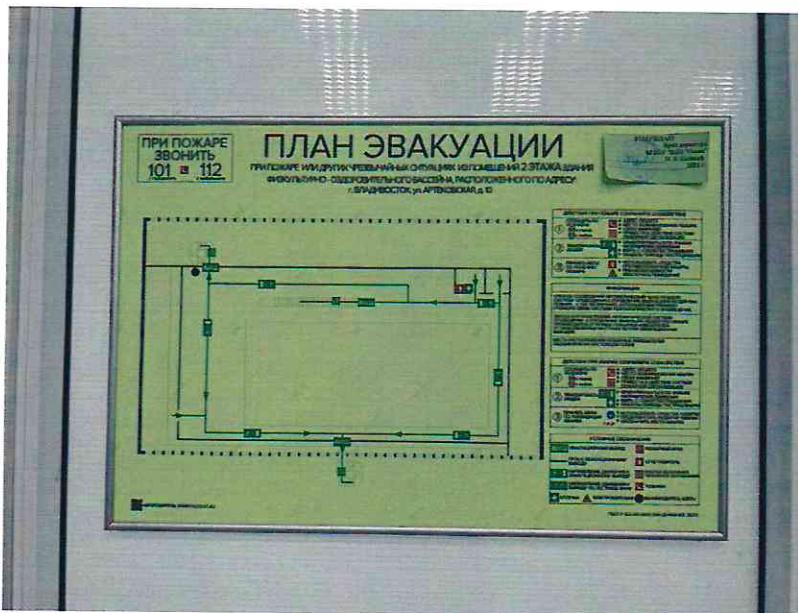
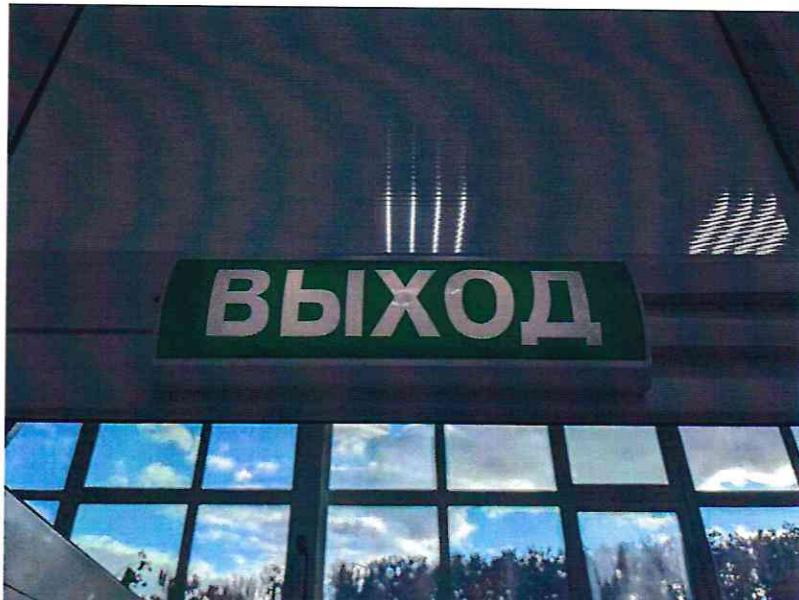
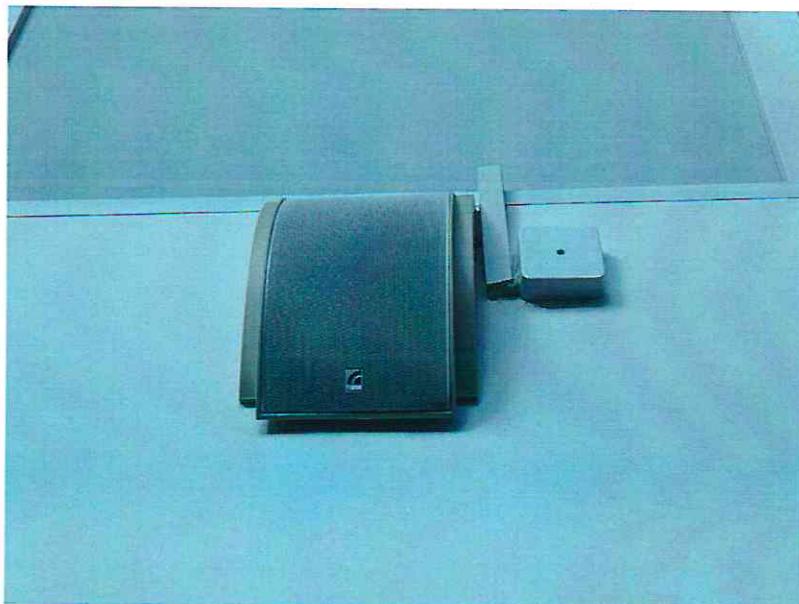
Рядом с входом в здание отсутствуют визуальные знаки доступности. Рядом с входом в здание отсутствует тактильный знак доступности. Рядом с входами в помещения, предполагающиеся для доступа инвалидов, отсутствуют информирующие тактильные таблички для идентификации помещений с использованием рельефно-линейного шрифта, а также рельефно-точечного шрифта Брайля. Рядом с входом в здание отсутствует вывеска с информацией об учреждении, выполненная рельефно-графическим и рельефно-точечным способом с применением шрифта Брайля.

Обустроить рядом с входом в здание визуальные знаки доступности. Обустроить рядом с входом в здание на высоте 1,2-1,6 м тактильный знак доступности. Обустроить рядом с входами в помещения, предполагающиеся для доступа инвалидов, со стороны дверных ручек на высоте от 1,2 до 1,6 м от уровня пола и на расстоянии 0,1 м от края таблички до края дверного проема информирующие тактильные таблички для идентификации помещений с использованием рельефно-линейного шрифта, а также рельефно-точечного шрифта Брайля. Обустроить рядом с входом в здание на высоте 1,2-1,6 м вывеску с информацией об учреждении, выполненную рельефно-графическим и рельефно-точечным способом с применением шрифта Брайля.
